# Garagentor EH Ost, Umbau für verbesserte Funktionen

## Probleme der Steuerung und deren Behebung

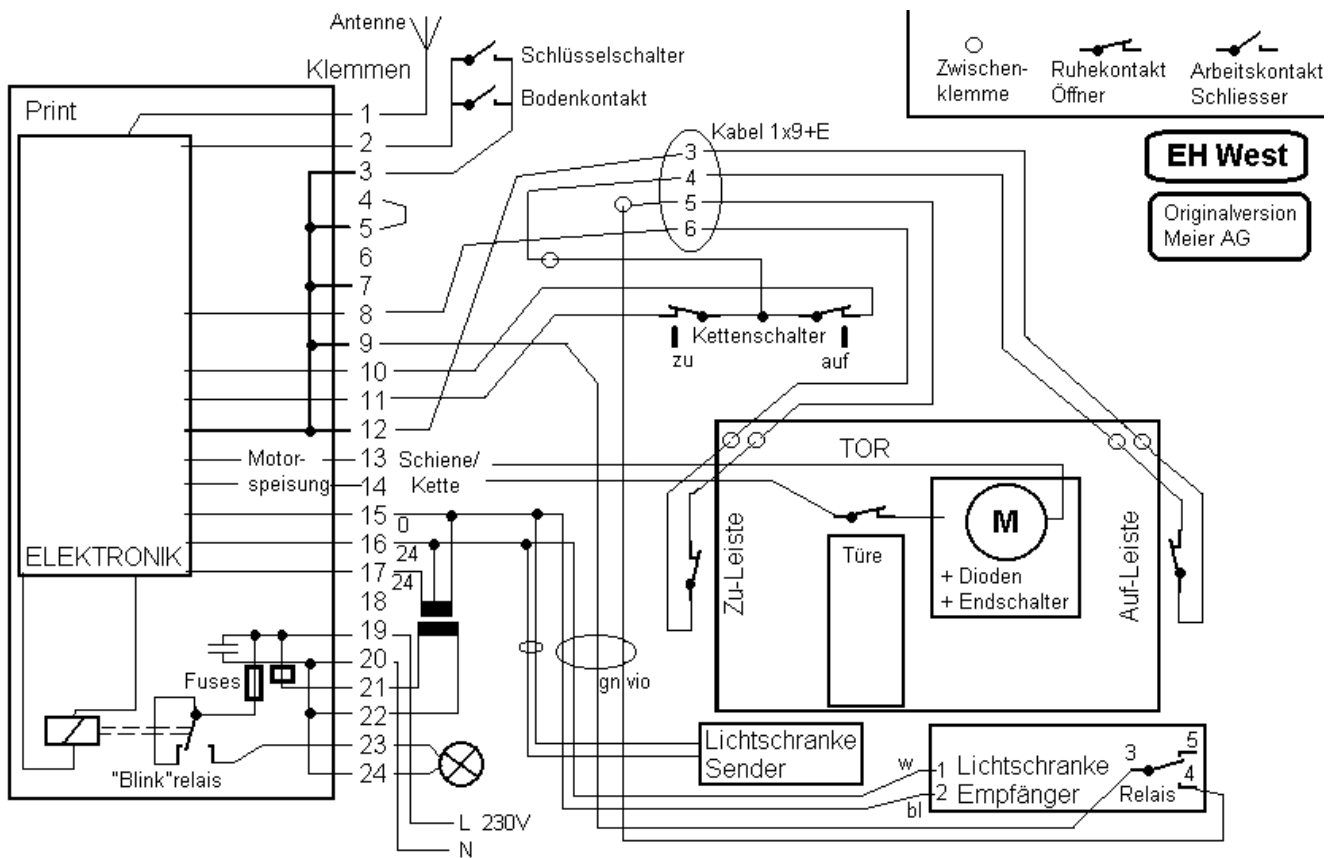
# Garagentor EH West

Schema stimmt also nicht mehr.

Sicherheitsverdrahtung also eher beim Schema Ost nachsehen.

Umgebaut hier nur:

- Meiers Zusatzkasten
- Towitek-Funkempfänger analog wie Ost
- Kabel direkt zum Motor via Spiralkabel bzw. Litze

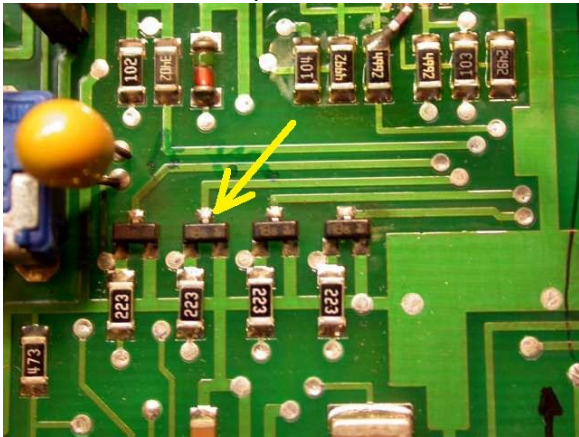
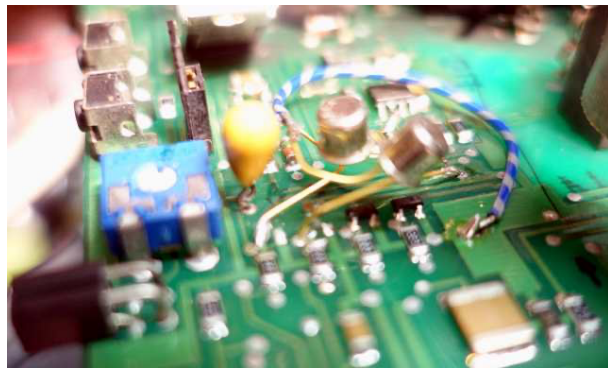
6.10.2018 EH Ost: Tor schloss nicht mehr.

Zuerst vermutlich nur ein Relais verklebt (?).

**NICHT MACHEN:** Durch Test von 22V direkt ans Relais (**das nicht machen!**) ging der

Treibertransistor kaputt -> ersetzt -> ok.

Die beiden Relais und die beiden open-/close-LEDs hängen am +24V und werden beide durch den open collector des NPN-Transistors (Zu = gelber Pfeil, auf = links daneben) nach dem uC gesteuert.

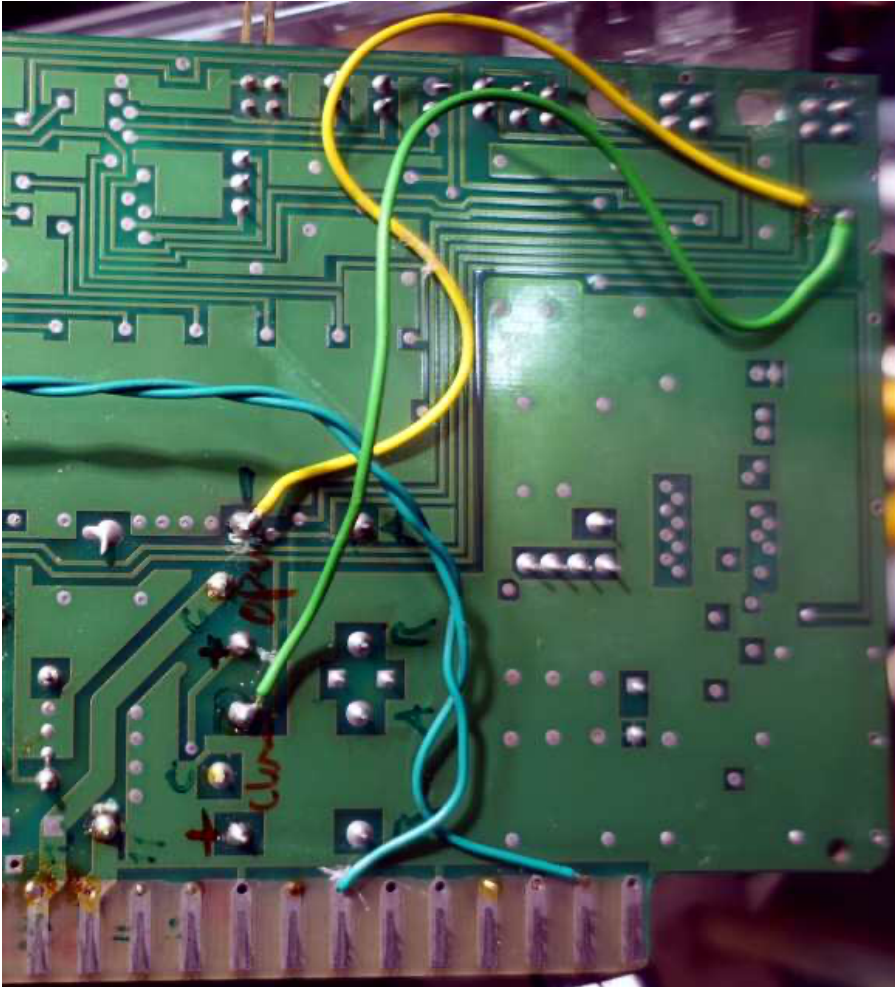
16.9.2021 EH Ost: **geht wieder nicht zu**

Dummerweise Test an beiden Rel gemacht, **NICHT MACHEN!** oder vorher grüne und gelbe Leitung hinten vom Relaispule abhängen!

Treibertransistoren kaputt, **Auf- und/oder Zu-LED leuchten dauernd = Transistor kaputt** -> ersetzt mit 2N...-Transistoren

Rel.kontakte geputzt (Hauben können abgelüpfet werden)
