Daten Wärmepumpe; Phase 4 ab Änderung vom 23.2.2017

Warmwasser Schlossmatte, 3032:

Hydraulik-Grundprinzip

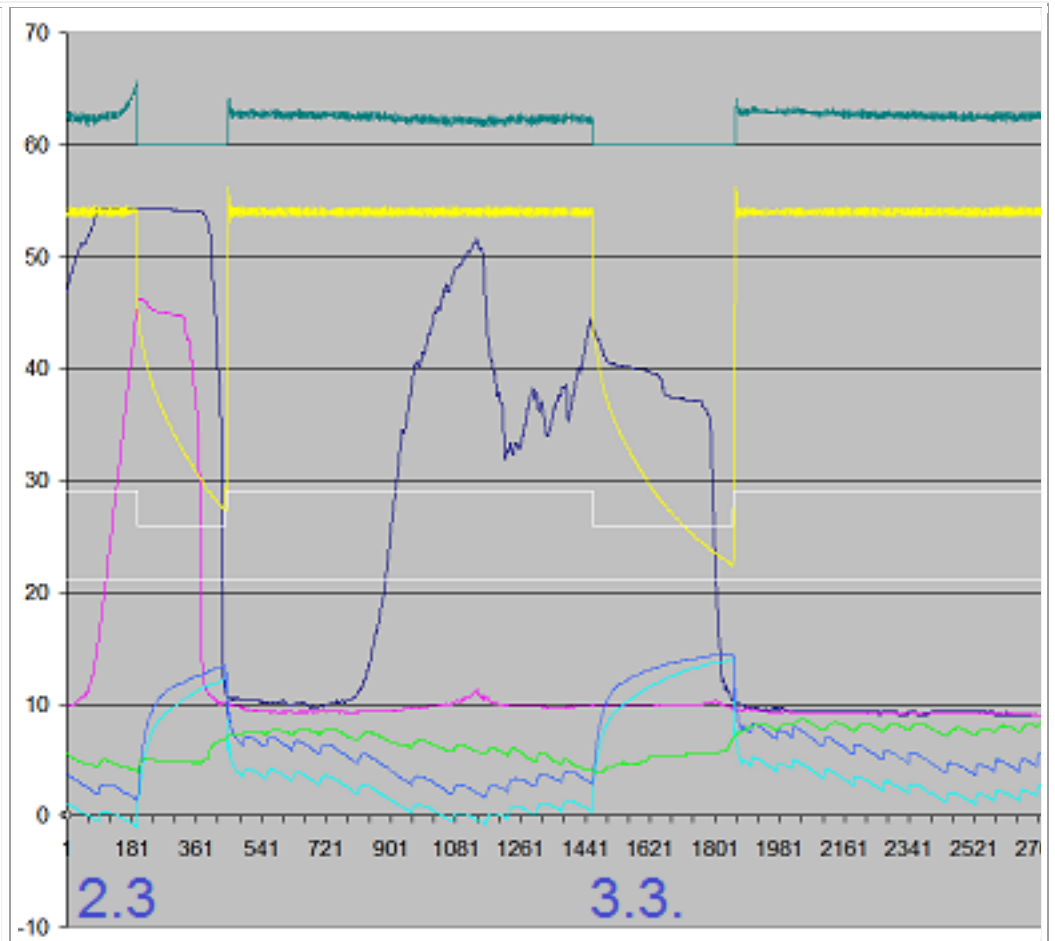
2.-4.3.17

3.3. 00:25 extern gesperrt (Tank unter 4°)

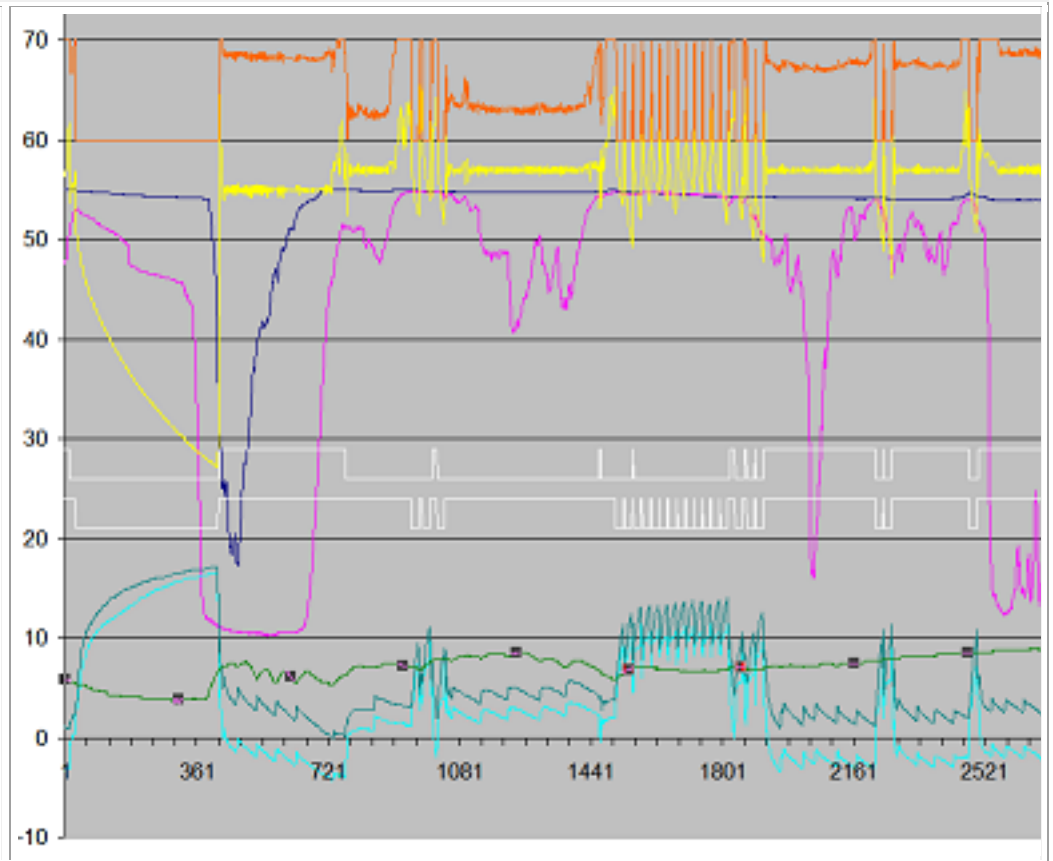
17.-19.3.17

Stellt eigentlich nie als geladen ab, läuft jdeoeh in die Begrenzung Ausschalttemp.
Max.

WP, Verdichter 2: Freigabeintegral 2863 von 0 auf 10°

WP, Verdichter 2: Rückstellintegral 2864 von 400° auf 500° (=max)

Seit 17.3. ca. Mittag: Sollwert auf 55° = 57° Ladetemp.

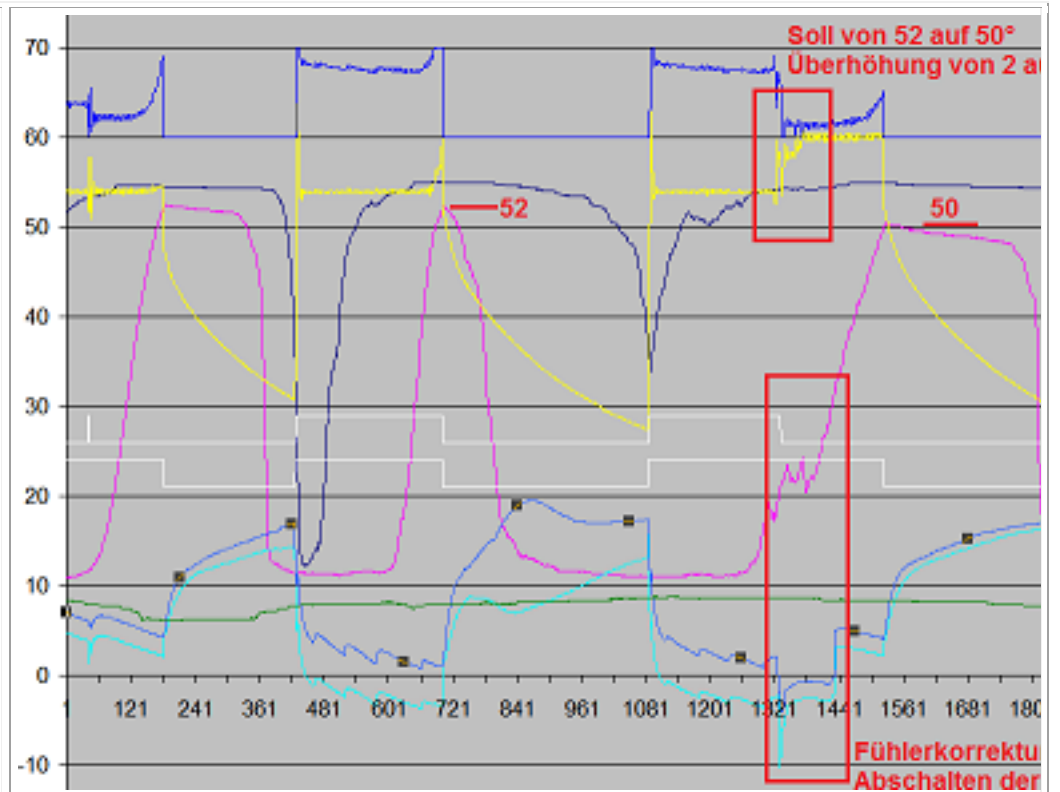
20.-21.3.17

Stufe 2 geht aus, wenn **Effektivwert Eintritt** unter -4° (war -4,3°)

Kurzschaltung der 2 Stufen? Läuft in Begr. Ausschalt Max. Regler wohl zu langsam.

WP Fühlerkorrektur Austritt 3036 von 0 -> -4° -> -6.5°, hat keinen Einfluss

WP Fühlerkorrektur **Eintritt** 3035 von 0 auf -4° -> -6.5° => **Stufe2 -> off**,

TWW-Speicher 5024 Schaltdifferenz von 15° auf 5° (**ein bei B3=45°**)

TWW-Speicher 5140 Zwischenkreisüberhöhung von 2° auf 10° (=Max.)

Trinkwasser Nennsollwert von 52° auf 48°

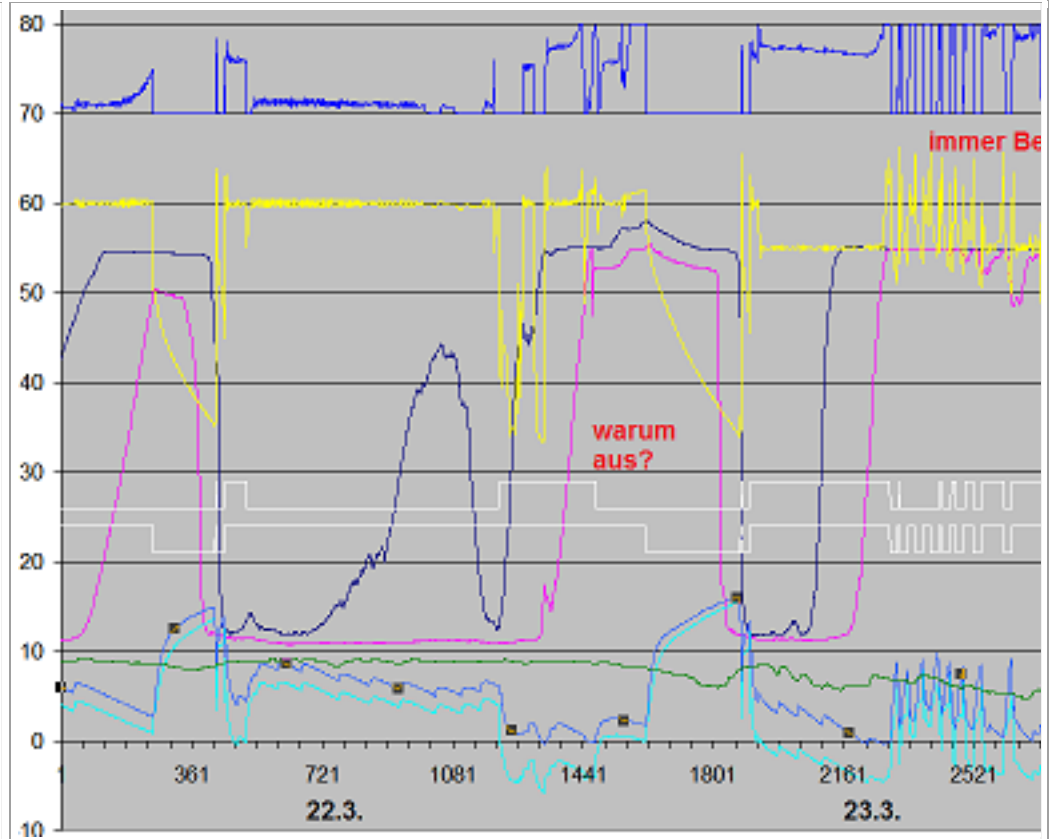
22.-24.3.17

Problem ist, dass er wohl auf 2 Stufen (an)läuft, sobald das Ventil offen ist.

08:05 Überhöhung von 5 auf 0° zurück = 55 Ladetemp. Stellt nicht ab, **läuft in Begrenzung. Warum? Geht LOGO nicht? Ah, erst ab 21 Uhr!!** Ev. Zeit zu kurz für 2. Stufe zuschalten. (=1 Min.)

Beide Tage nicht gut, viele Schaltungen am Abend und in der Nacht.

WP Verdichter Schaltdiff. Rücklauf 2840 von 1° auf 2° - Effekt? Wohl Abschaltung 2. Stufe am 23.3. ca. 0:40, da dT unter die 2° ging.

Ergänzung Regelung mit LOGO, Programm 09:

Rücklauf ab Boiler wird gemessen. Falls über 25 Grad, geht Ventil voll auf. Gedanke: Normal muss mit 300 oder 600 l/h ein dT von 11-> 54 = 43° erzielt werden.

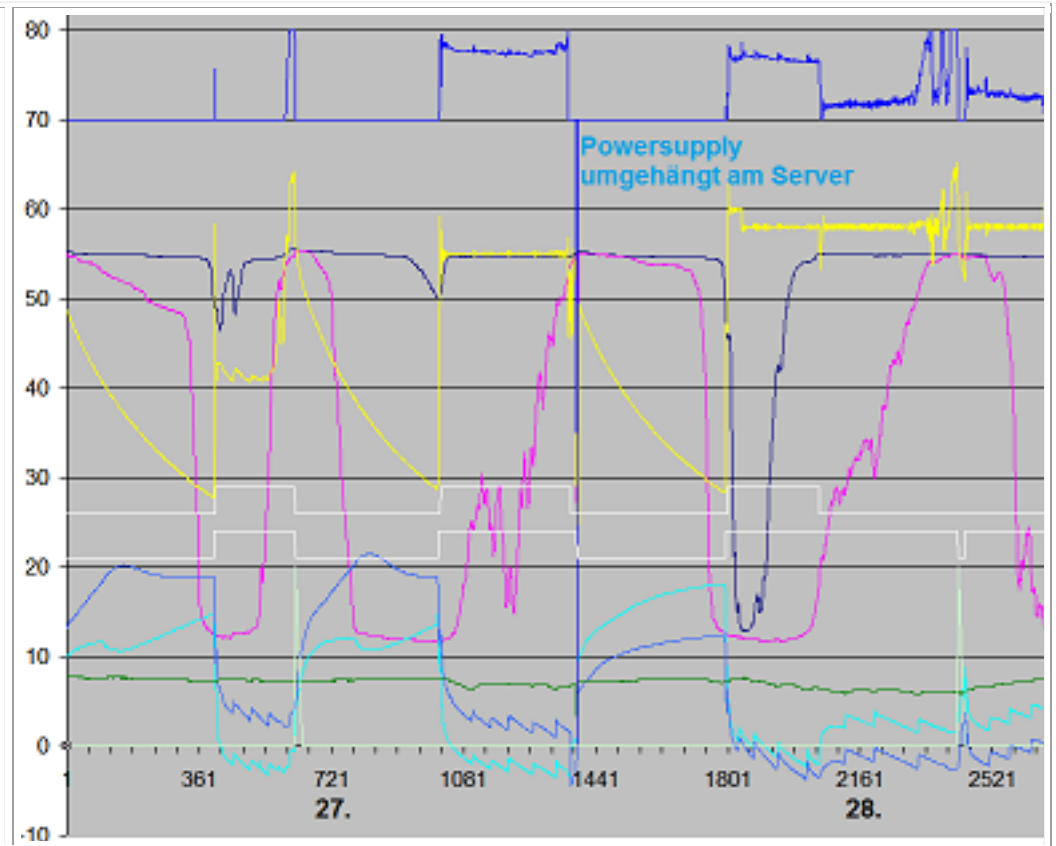
27.-29.3.17

Stellt kurz vor Mitternacht ab. Leider fehlt die Zeit ab 23:08, da ich 00:08 das Powersupply umgehängt habe und die Daten offenbar nur 1x Stunde abgelegt werden.

2. Stufe "abschalten" mit Eintrittskorrektur von +1.5° auf -4.5° (-6)

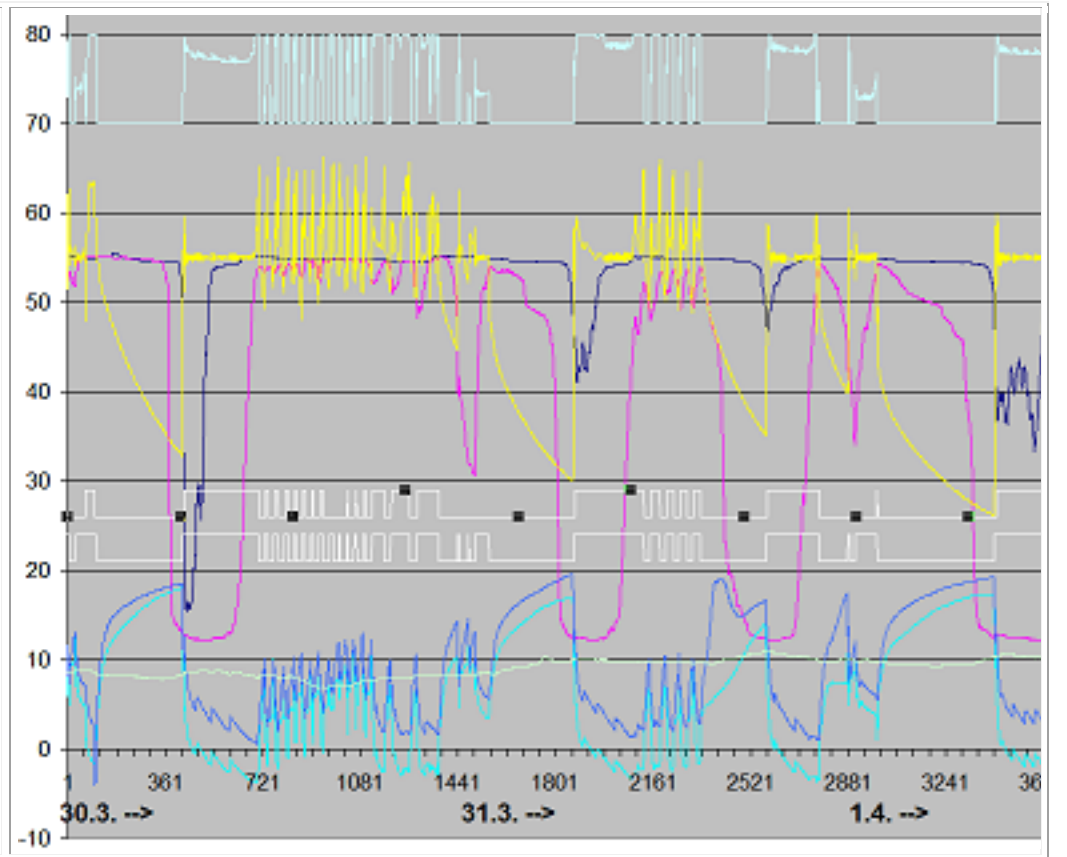
30.3. - 2.4.17

00:07 Hochdruck, auch nach 20 Min. Ladesperre

Die ganze Zeit Begr. Ausschalt. Max. und wieder Hochdruck

Ist aber nicht gut. Ev. viel höher setzen und dafür entweder

17, 01:25: Wieder alte Werte eingegeben:

WP Verdichter Schaltdiff. Rücklauf 2840 von 2° auf 4°

20 Uhr: Schwellwert am alten Regler von 25 auf 20 runtergesetzt.

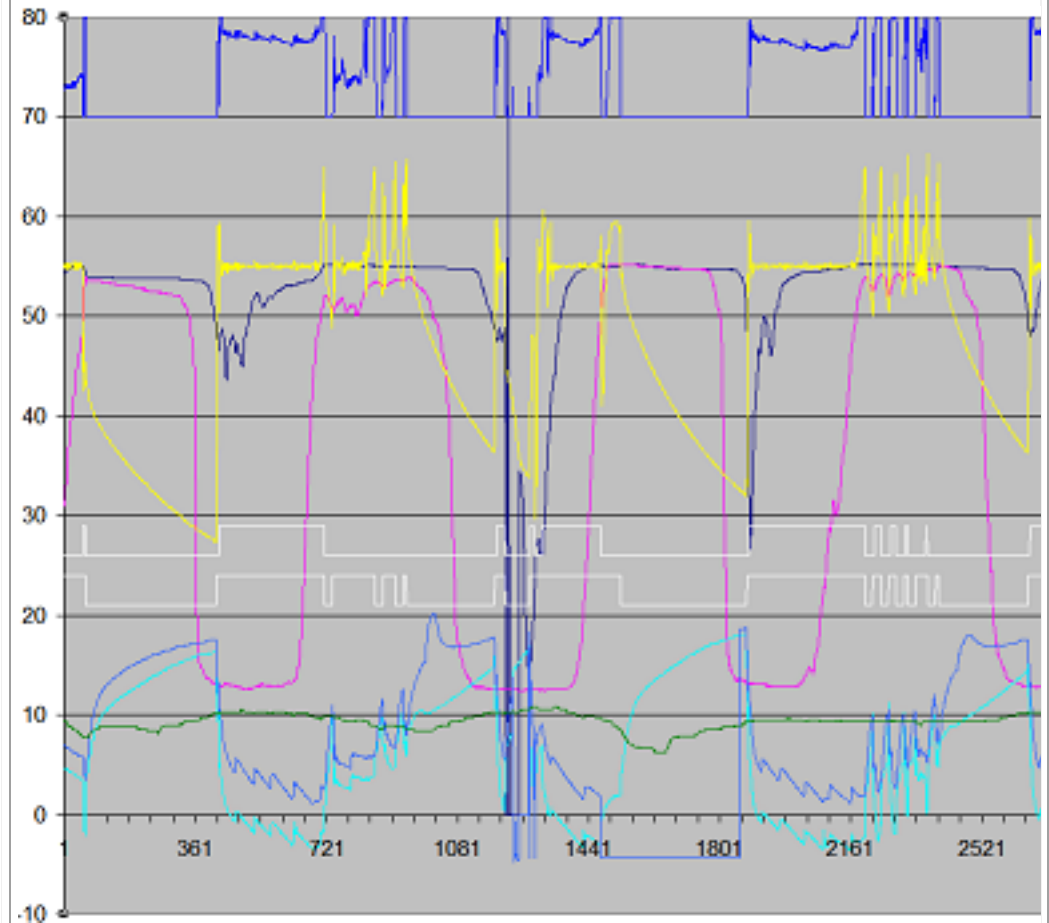
3.-5.4.17

19:30 HD Grund unklar, Rücklauf Boiler war warm, aber warum? Keine Pumpe lief.

21.25 Störung Sanftanlasser warum?

B91 wahlweise mit 41kOhm ersetzen = -4,4° = 2. Stufe abwerfen. **nur 1. Stufe weiterlaufen**

23h **LOGO-Programm Nr. 11**: Bei UND-Gatter noch Betrieb Wärmepumpe dazu, damit wieder inaktiv, wenn geladen.

22:30 **LOGO-Programm 12** mit Einschaltverzögerung bei Betriebsstart für externen Thermostaten bei Rücklauf

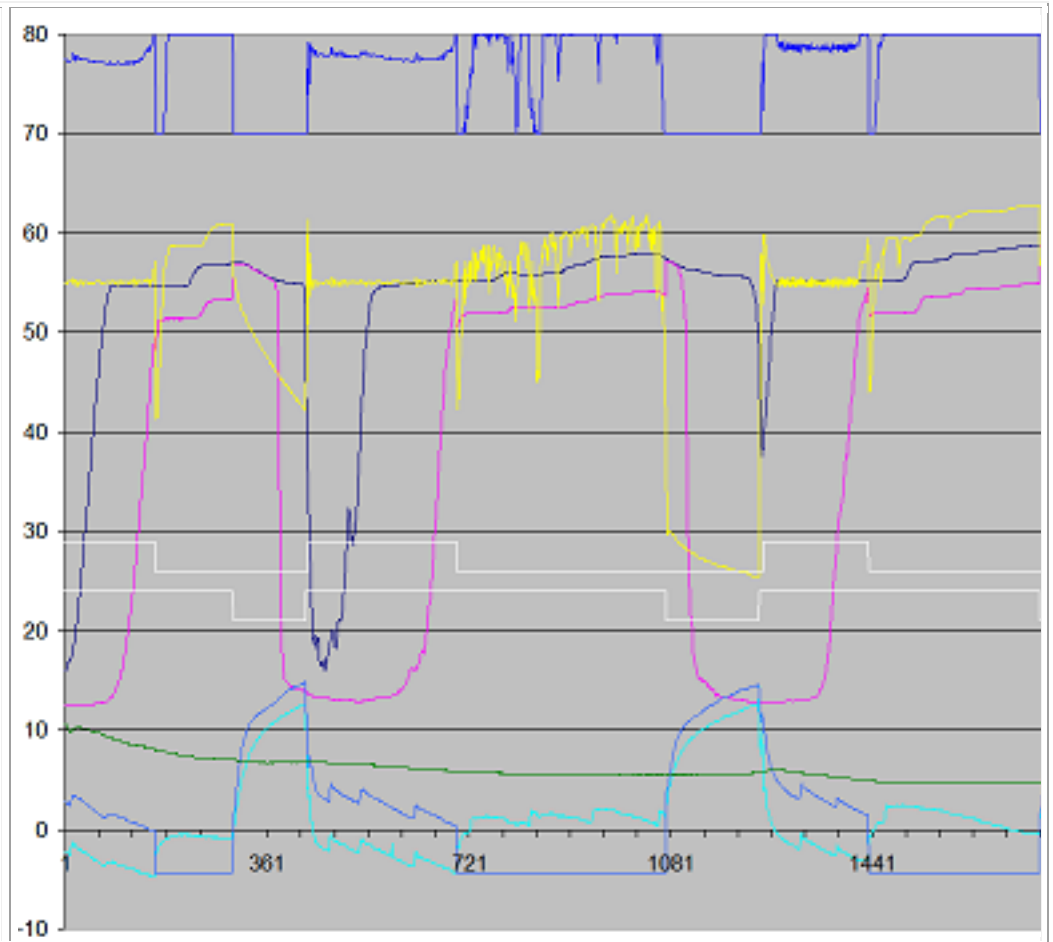
6.-.7.4.17

Prog .eht, aber warum schaltet die WP eigentlich ab? 55 nicht erreicht.
Bei Abschaltung am Nami könnte sie weiterlaufen, weil ja nur der Rücklauf wieder kalt kommt. Ev. Fühlerkorrektur B31 noch verzögern

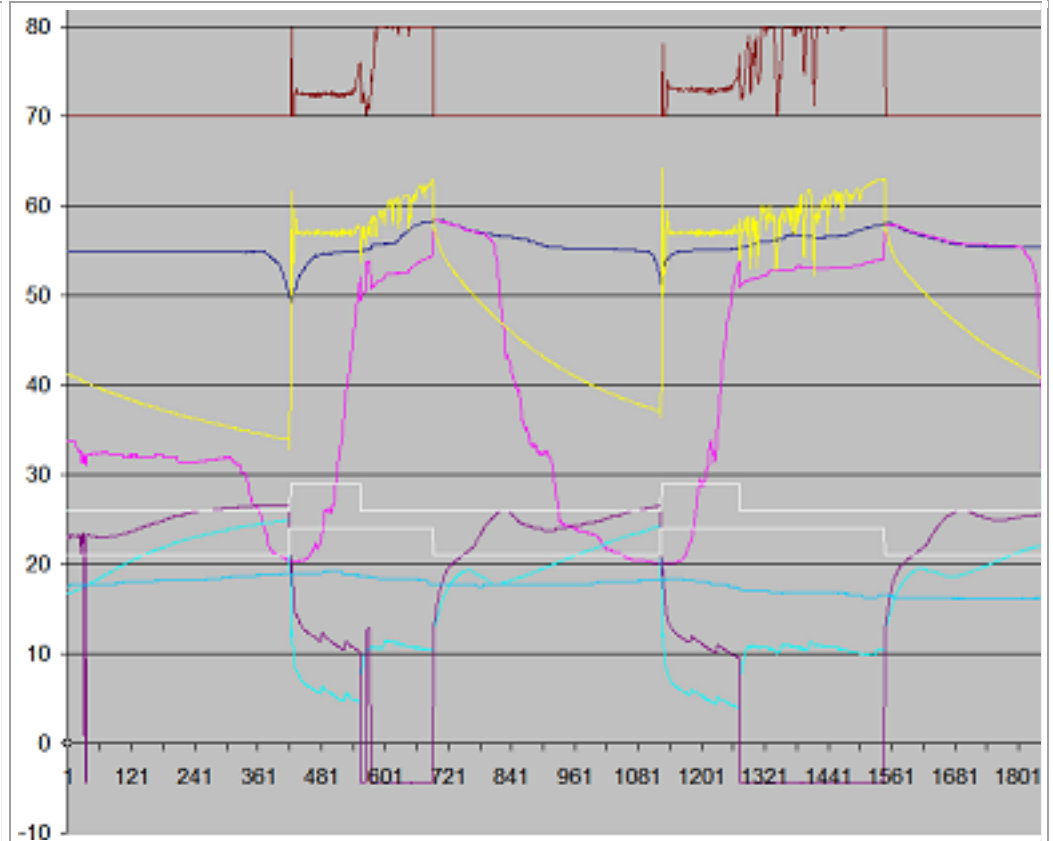
22.6.-23/24.6.

Relais getauscht, altes 5k5 machte Temperaturen tiefer als -4.4, -5 bis -9! -> rot-LED-Rel.

Warum? Ev. Schaltuhr oder Ventil nicht auf? Pumpe zu spät angelaufen?

LOGO-Programm 22
