Daten Wärmepumpe; Phase 4 ab Änderung vom 23.2.2017

Warmwasser Schlossmatte, 3032:

Hydraulik-Grundprinzip

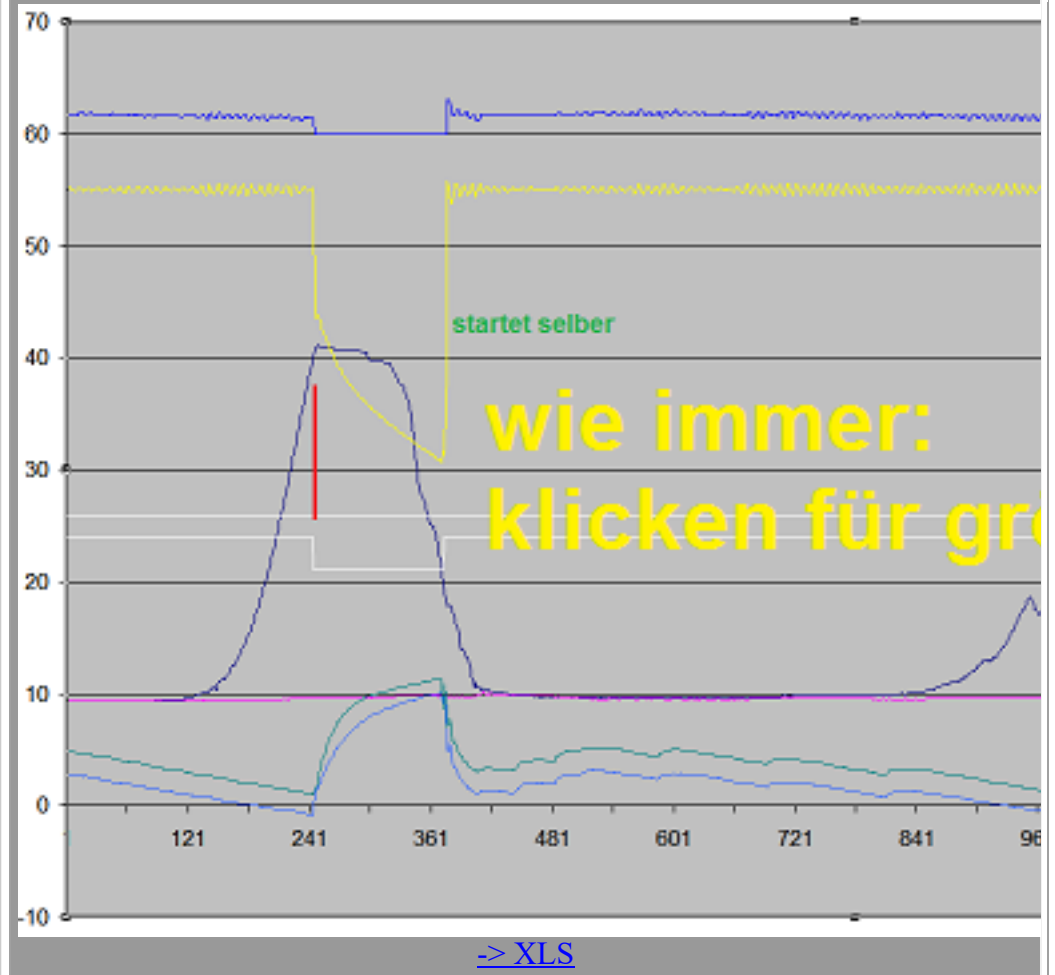
altes Bsp.: 15.12.16

04:05 Begr Quelltemp Min Sole -> **startete selber wieder!**
17:41 Begr Quelltemp Min Sole -> **hängt sich auf**

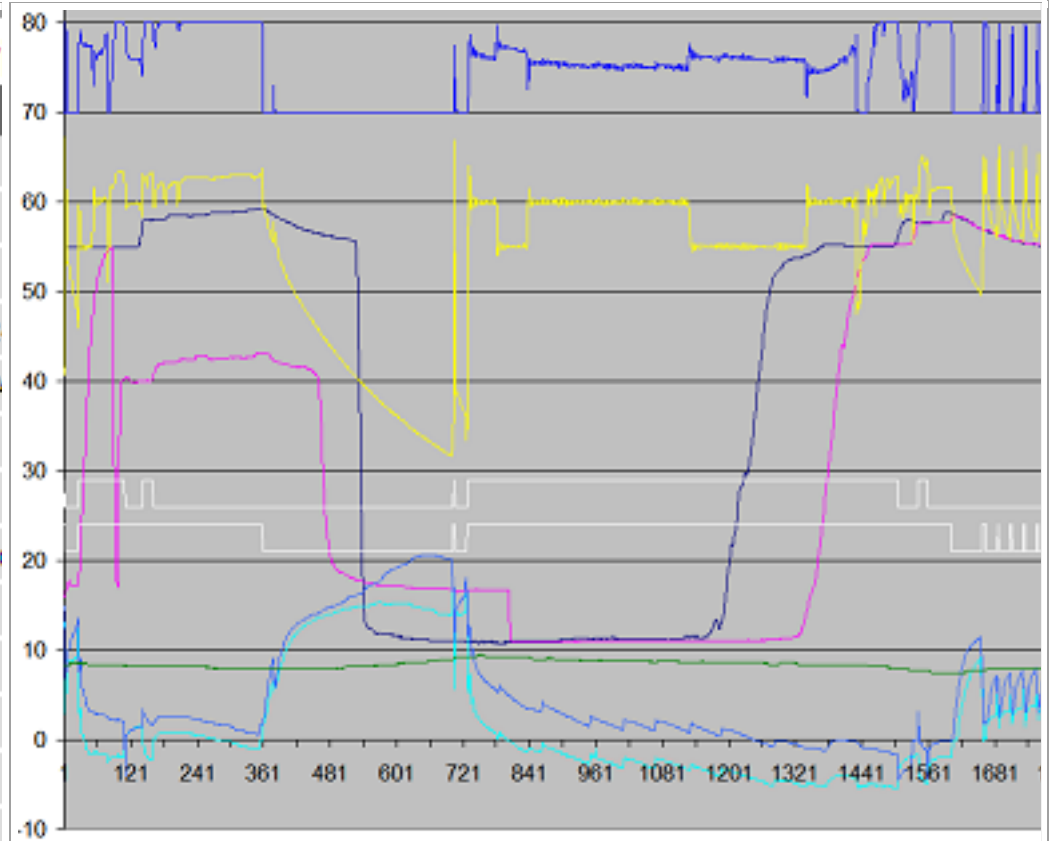
Hat schon Ladesollwert von 60 Grad, obwohl Nennsoll 55 und Überhöhung 0.

Warum?

OK. bleibt auf 55, war wohl nur das erste Mal, weil noch nie durchgeführt.

WP Verdichter 2 **BZ 2862** Sperrzeit von 1 Min. auf **2 Min** gestellt (ev. besseres Einschaltverhalten, ohne Abstellen)

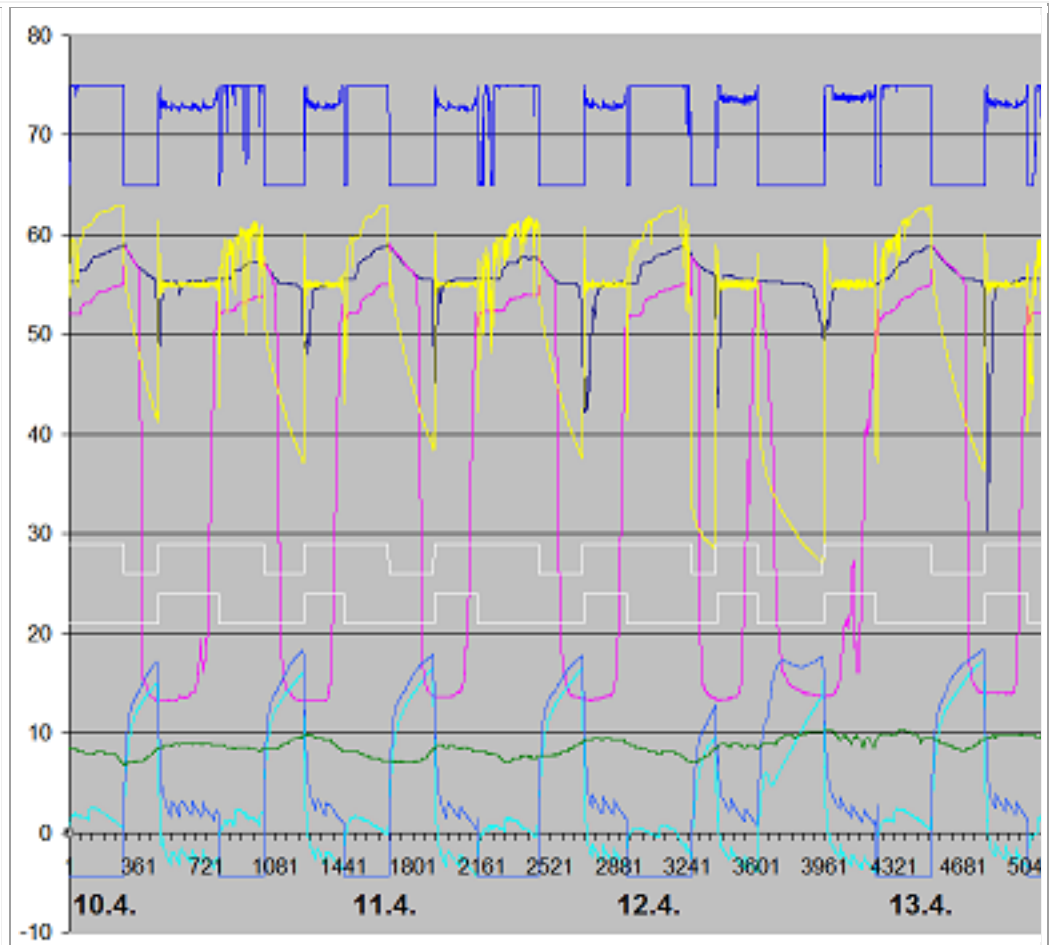
10.-15.4.17

danach Pause bei Downloads, keine Aenderungen

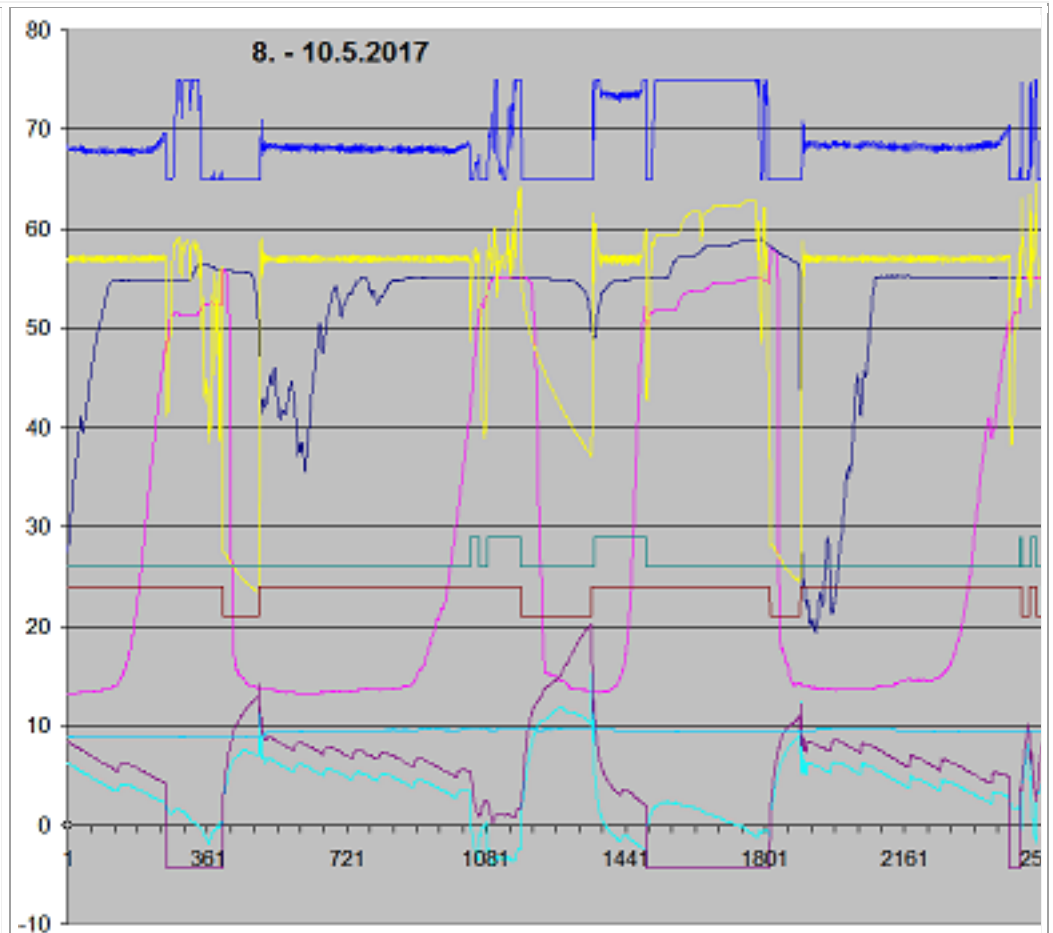
-> UX21 geht auf 10V, **Stufe 2 schaltet nach 1-2 Min. zu**

22:43 stellt wieder ab!

I/O Test 7780 Ausgang UX21 manuell von inaktiv 0 auf aktiv 100% (Pumpendrehzahl),

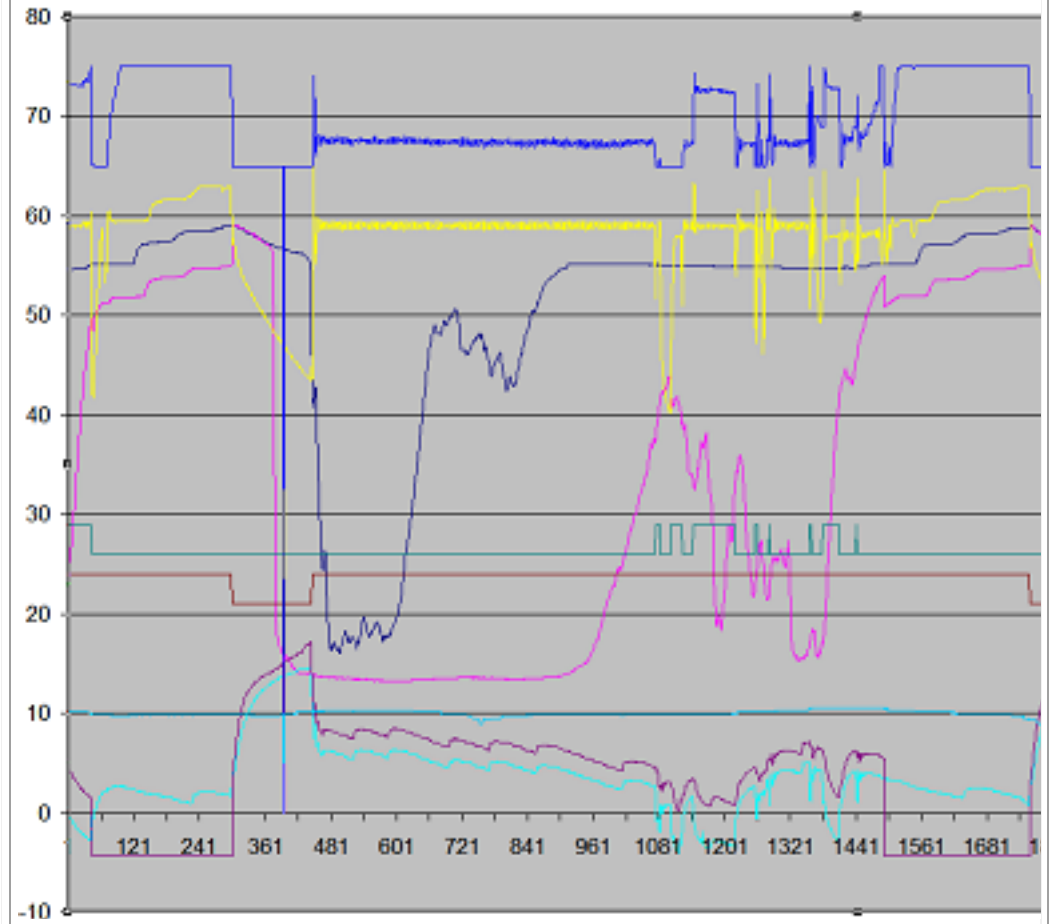
11.+12.5.:

22:50: 2840 2° -> 4°, 7780 -> 40%, schaltet ein,, Ladetemp. steigt nur langsam ab 51° (Soll=55+3=58), während UX21 1 Stunde und mehr auf 0.0 bleibt. Offenbar ist Motorhahn zu weit offen oder der Ladesollwert zu hoch, Ladetemp. geht max. auf 57

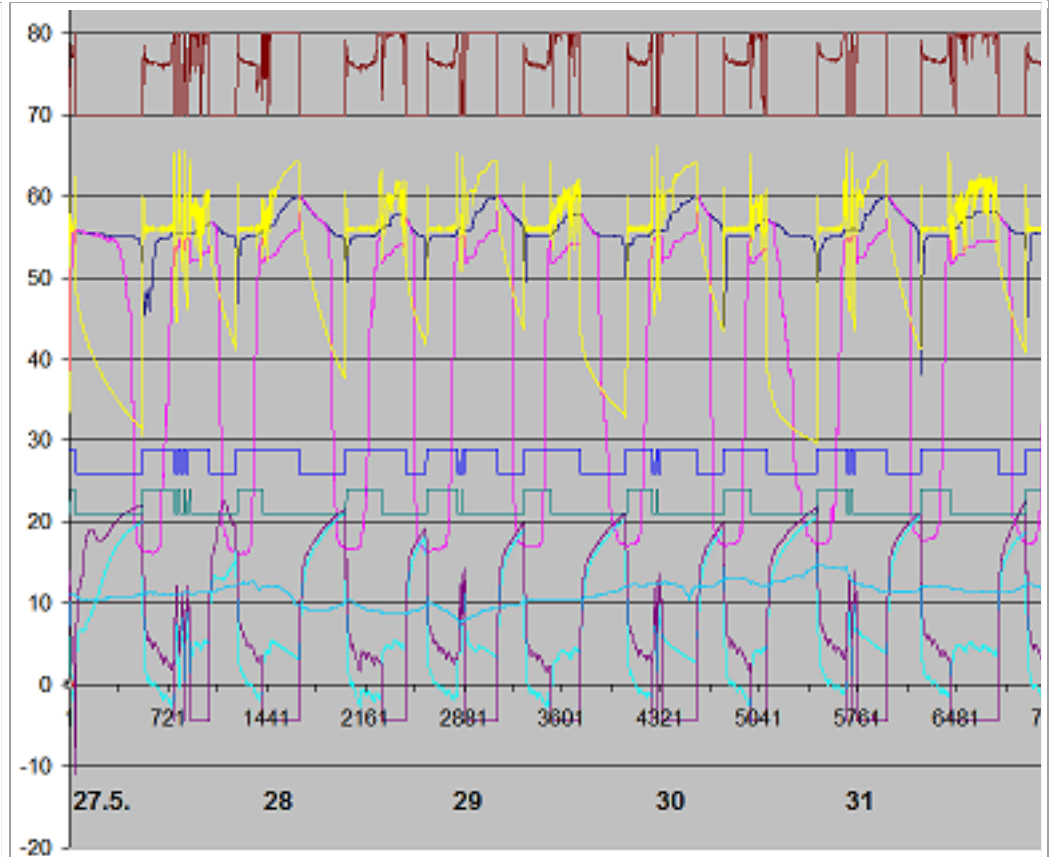
00:45: Fühler B91 um -6.5 auf -4.5 korrigiert, K2 stellt ab, aber gleich darauf beide wegen **Quellentemp.minSole-Fehler. ???** Wohl wegen den -4.5 selber in Vrb. mit etwas anderem.

20:40 -> -4.5, 1 off, Zwischenkreisüberhöhung von 0 auf 1

Versuch: Sollwertreduktion auf **1°**, damit bei 55° ev. wieder abstellt. (Sollwert noch 56 lassen)
